Hintergrundpapier Rostschäden AKW-Projekt Mochovce 3

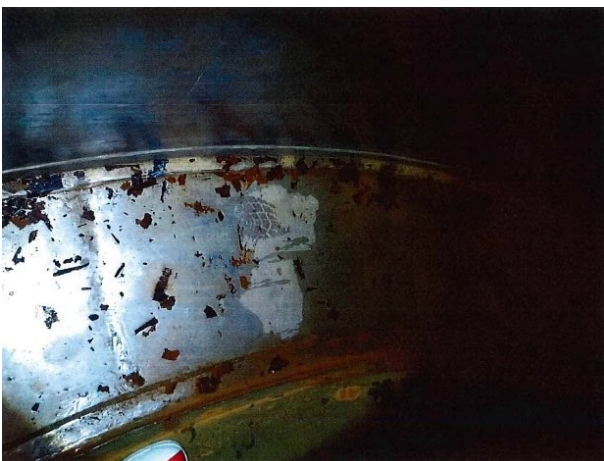
Ablagerungen auf der Hauptschweißnaht an dem Abtrennschieber

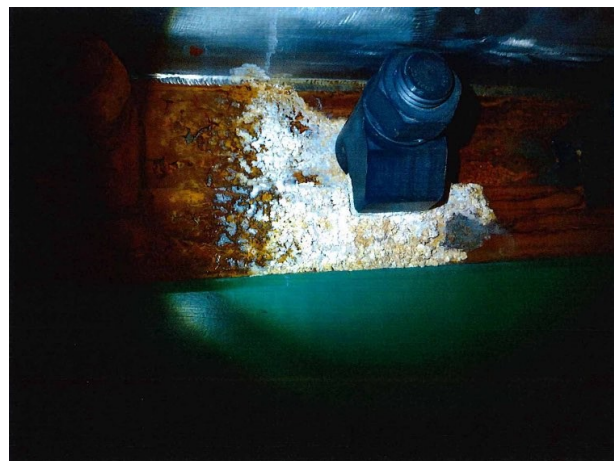
Auskristallisierte Borsäure (H_3BO_3) auf dem Absperrschieberrahmen des Transportkanals

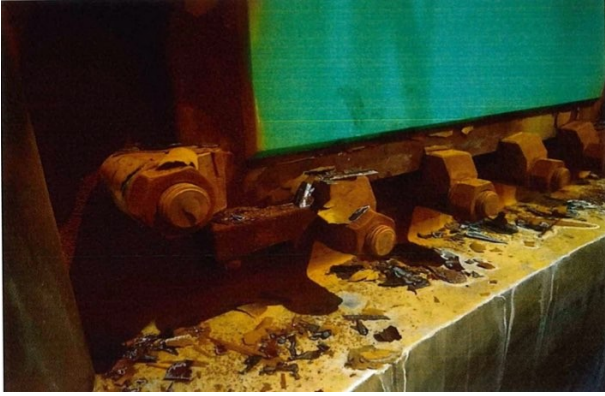
Ablagerungen auf dem Rahmen des Absperrschiebers
