PRÜFBERICHT

ESLPR-151118-6130-1600-3893

über die Untersuchung von Materialproben auf Asbesthaltigkeit mittels Rasterelektronenmikroskopie mit energiedispersivem Analysensystem (REM/EDS)

Global 2000
Neustiftgasse 36
A-1070 Wien

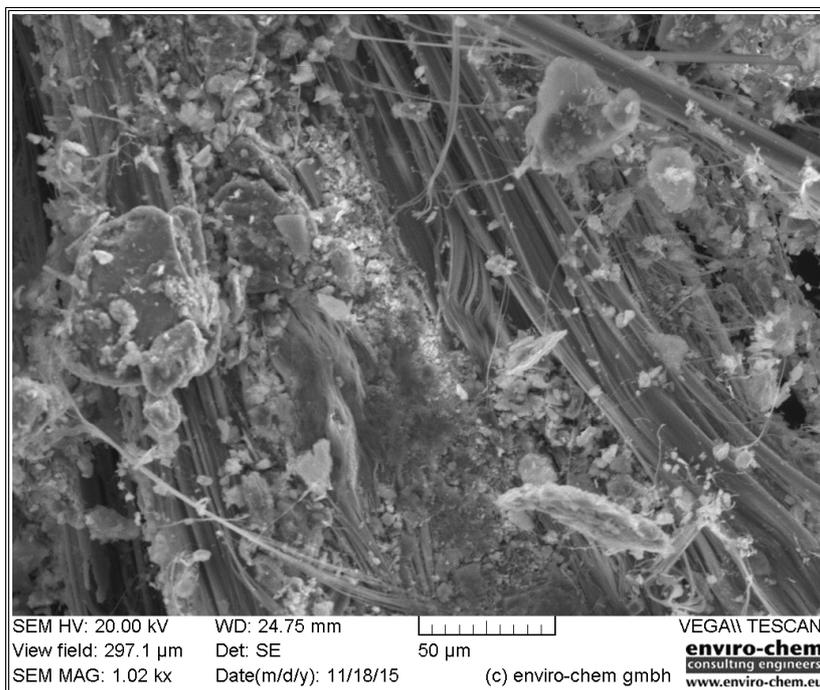
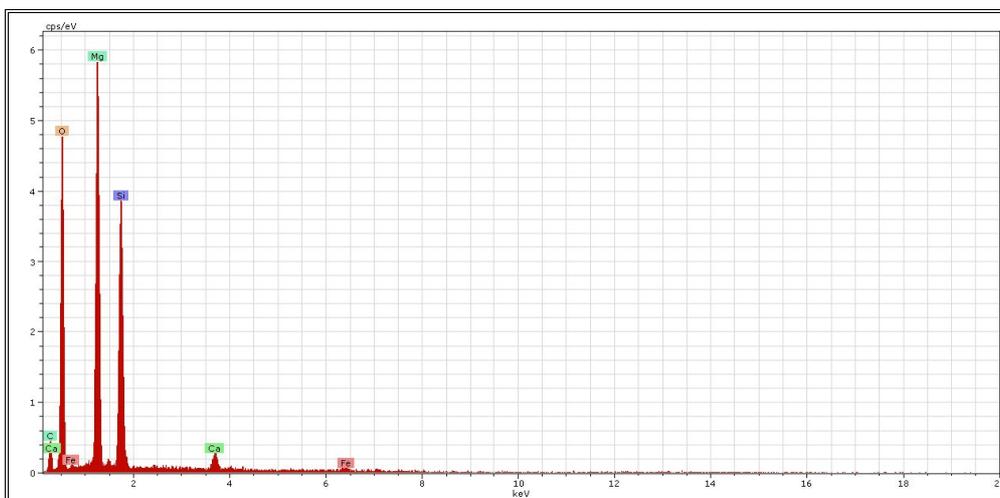
5.2.1 REM – Bild / EDS – Spektrum

Bei der Materialprobe handelt es sich um einen schwarzen Feststoff.

In der Probe konnte Fasern nachgewiesen werden.

Eine EDS-Analyse ergab, dass die Fasern Sauerstoff, Magnesium, Silicium, Eisen und Calcium beinhalten

Aufgrund des Habitus und der chemischen Zusammensetzung handelt es sich bei den untersuchten Fasern um Asbestfasern des Typs Chrysotil.
