AKW Mochovce 3 und 4, Flugzeug-Netz und Barrieren

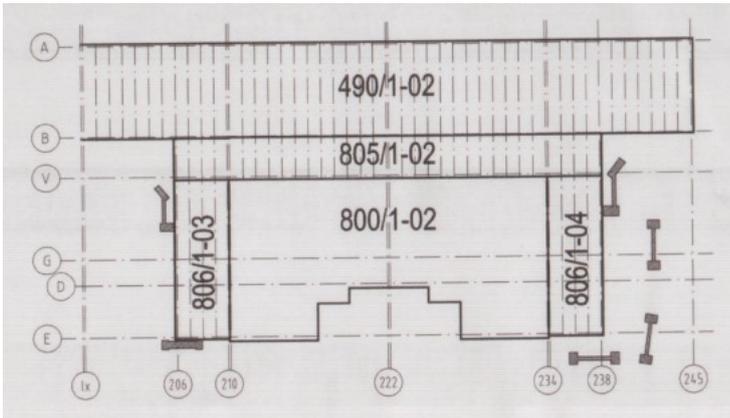
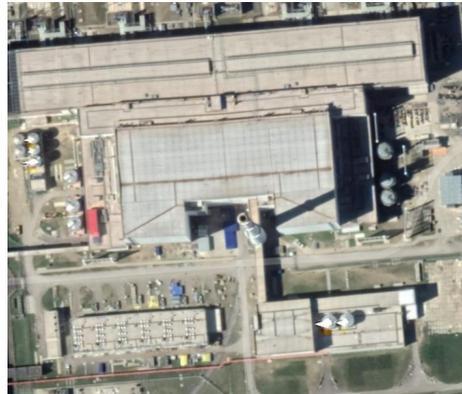
Daten Flugzeugabfang-Netze

Sechs Netze wurden installiert, die auch auf Satellitenaufnahmen deutlich sichtbar sind

- Höhe 22,2 m (Netz von 5–21 m)
- Breite 19 m

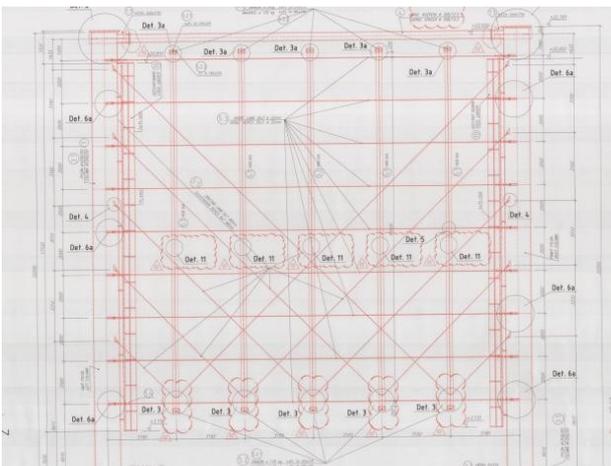
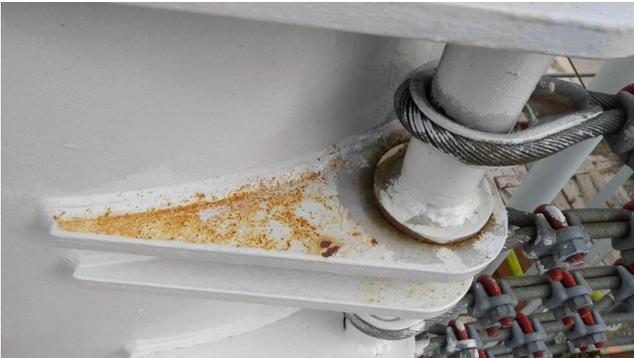
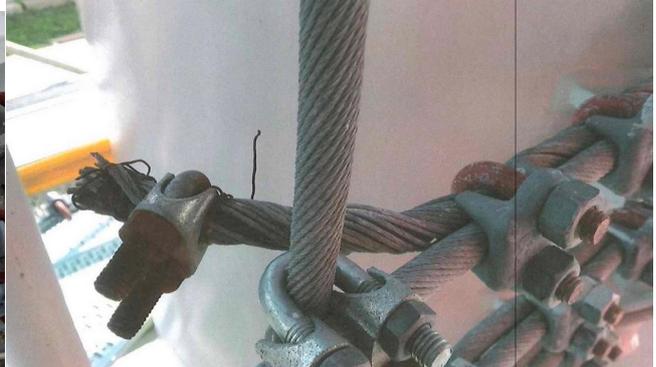
Falsche Installation

Bei der Installation wurden zur Fixierung Klammern verwendet, die aufgrund falscher Dimensionierung in die Stahlseile drücken und diese bereits beschädigt haben. Weiters wurden zu gering dimensionierte Schrauben (8,8 grade) und minderwertiges Material verwendet, das jetzt bereits rostet.

| Zariadenie / Equipment: | Ochranné bariéry | | | | |
|--|---|---|---|---|--|
| Stručný popis / Short description: Pred nástupom na práce na bariérach OB 4/3 sme zistili - -poškodené, hrdzavé časti OB 4/3 - pylóny, konzoly, rebríky, -poškodené ukončenie oceľového lana Ø16 na sekundárnej sieti, -chýbajúce skrutky na rebríku, -počet výstuľ, skrutiek a rozmer skrutiek prírub nie je v súlade s projektom. Viď príloha 1 - 6. Before starting of works on OB 4/3 barriers, we found out - -damaged, rusty parts of OB 4/3 - pylons, brackets, ladder, -damaged end of steel rope Ø16 on the secondary network, -missing screws on the ladder, -the number of reinforcements, screws and the size of the flange screws is not in accordance with the project. Check the annex1 - 6. | | | | | |

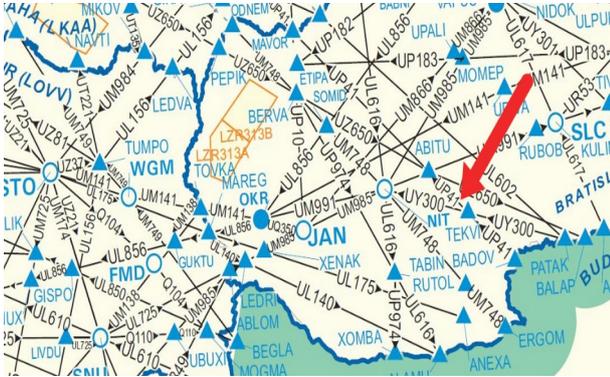
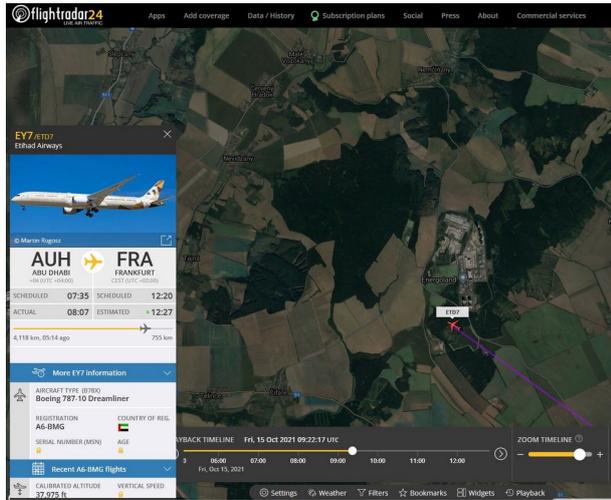
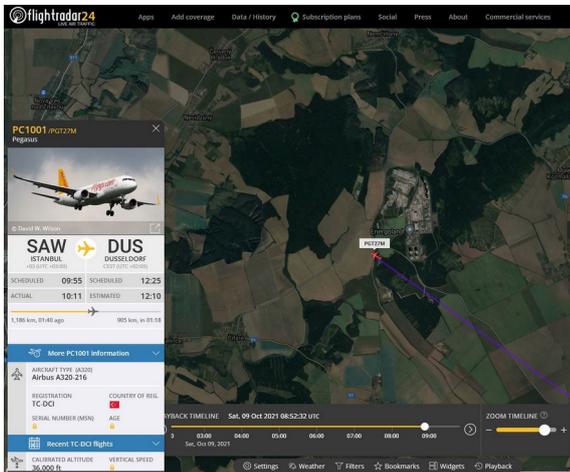
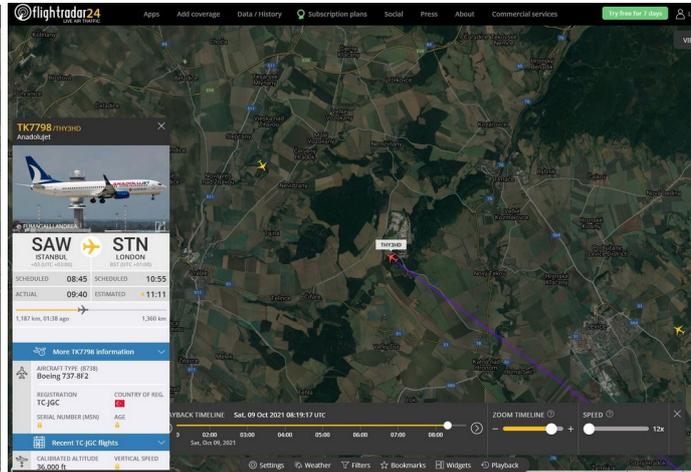
Flugrouten

Die Anlage liegt direkt unter einem viel beflogenen Flugkorridor, wie Daten der Flugaufsicht Eurocontrol und aktuelle Daten des Echtzeit-Trackingdienstes Flightradar24 zeigen.

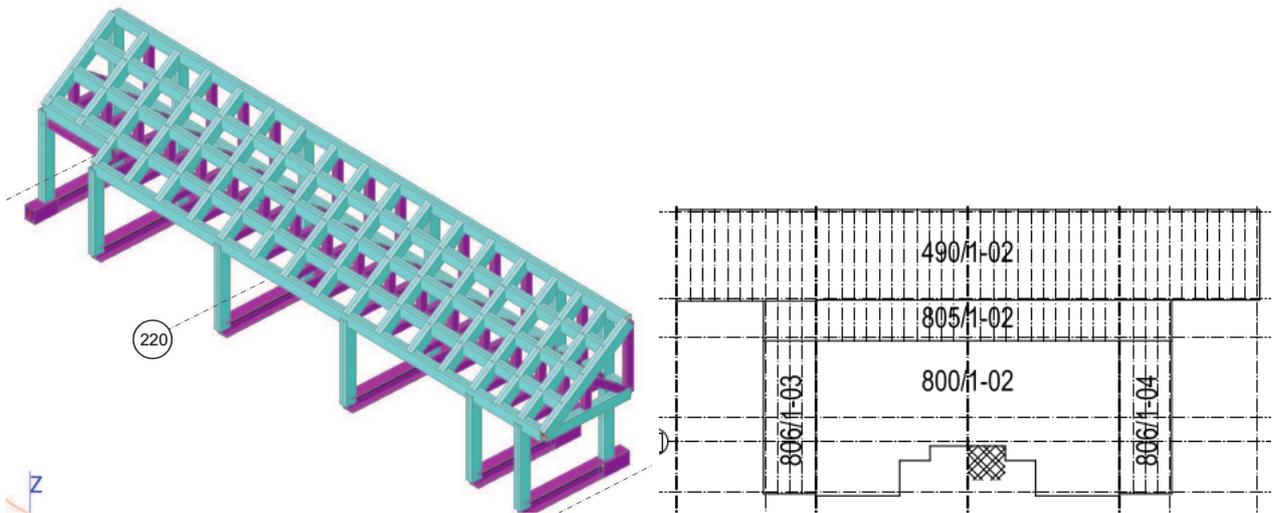
Fehlende / „vergessene“ Schutz-Barrieren

Zusätzliche Stahl-Barrieren sind zum Schutz der Kabelkanäle vor herabfallenden Gebäudeteilen im Falle eines Unfalls oder Angriffs vorgesehen und sollten vor der Reaktorhalle neben dem Gebäude auf der rechten Seite montiert werden (schraffiertes Areal):

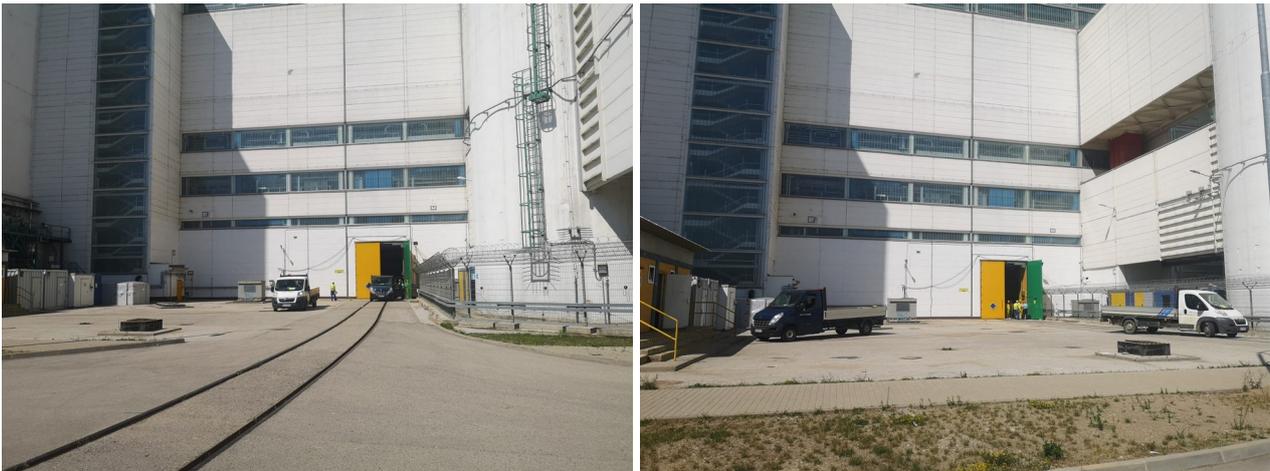
Aktuelle Fotos von der Baustelle zeigen, dass die vorgesehenen zusätzlichen Schutz-Barrieren für die unterirdischen Kabelkanäle zwischen den Blöcken 3 und 4 nicht installiert wurden:
