Video: Dieselgenerator-Versagen im Atomkraftwerk Mochovce 3 während Tests

Im Herbst 2018 (wahrscheinlich November) wurden Tests der Notstrom-Dieselgeneratoren des AKW Mochovce 3-Bauprojekts durchgeführt. GLOBAL 2000 wurde ein Video zugespielt, das das Versagen von Generator Nummer 3 während dieser Tests zeigt. Das Video erreichte uns über den Maschinenbau-Ingenieur Mario Zadra, der als für die Dieselgeneratoren verantwortlicher Ingenieur in Mochovce bis April 2018 arbeitete.

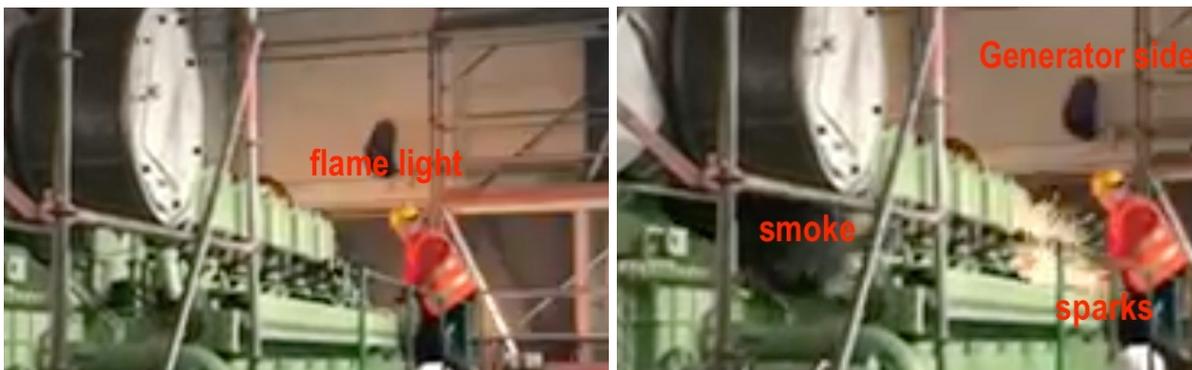
Auf dem Video ist eine orange Stichflamme auf der Seite des Generators zu sehen, dann Funken. Rauch steigt danach als Folge des schlagartigen Stopps der Maschine auf.

Laut Analyse von Mario Zadra hatte der Stator dieses Notstrom-Generators bereits bei einem früheren Test einen Kurzschluss – aber offenkundig wollten die bauführenden Ingenieure ihn nicht reparieren lassen und versuchten ihn dennoch in Betrieb zu nehmen.

Laut Zadras Analyse versagte offenkundig der Stator der Maschine, in dessen Wicklungen laut Analyse mehrerer Elektrotechnik-Ingenieure die Isolationsschichten stark geschwächt sind aufgrund von Alterung und schlechten Konservierungsbedingungen, insbesondere durch die Luftfeuchtigkeit in den Stahlblech-Hallen, die seit den 1980er-Jahren die Behausung der riesigen Maschinen bilden.

Kurzschluss hatte und daher die Stator-Wicklung ersetzt wurde – dass aber die weiteren fünf Generatoren nicht ebenfalls generalüberholt werden sollen, sondern „deren Lebenszeit auf 40 Jahre verlängert wurde“, was ein von der Betreiberfirma engagierter „Experte“ als „sicher“ bestätigt habe.

Hergestellt wurden die Generatoren von der polnischen Maschinenfabrik Dolmel – 1989, vor genau 30 Jahren. Deren Nachfolge-Firma bestätigte in einem Mail von April 2018, dass die Maschinen jetzt „elektrisch unsicher“ sind und generalüberholt werden müssten, da die Isolationsschicht der Stator-Wicklung aufgrund der Alterung jederzeit ohne Vorwarnung versagen und einen Kurzschluss verursachen kann. Die Alterung sei noch stärker bei Generatoren, die nicht laufend in Betrieb waren – da durch die Lagerung die Versprödung und Alterung der Isolationsschicht schneller voranschreitet.

Auch ein Mitglied des Fachausschusses Rotierende elektrische Maschinen des Österreichischen Verbands für Elektrotechnik bestätigt auf Basis vorliegender Mess-Daten der in Mochovce installierten Generatoren, dass „die Isolationsfähigkeit nicht gegeben“ ist und rät dringlich zu einer Überprüfung und Generalüberholung der für die Sicherheit des Reaktors essentiellen Maschinen.
